La restauració del runam de Vilafruns

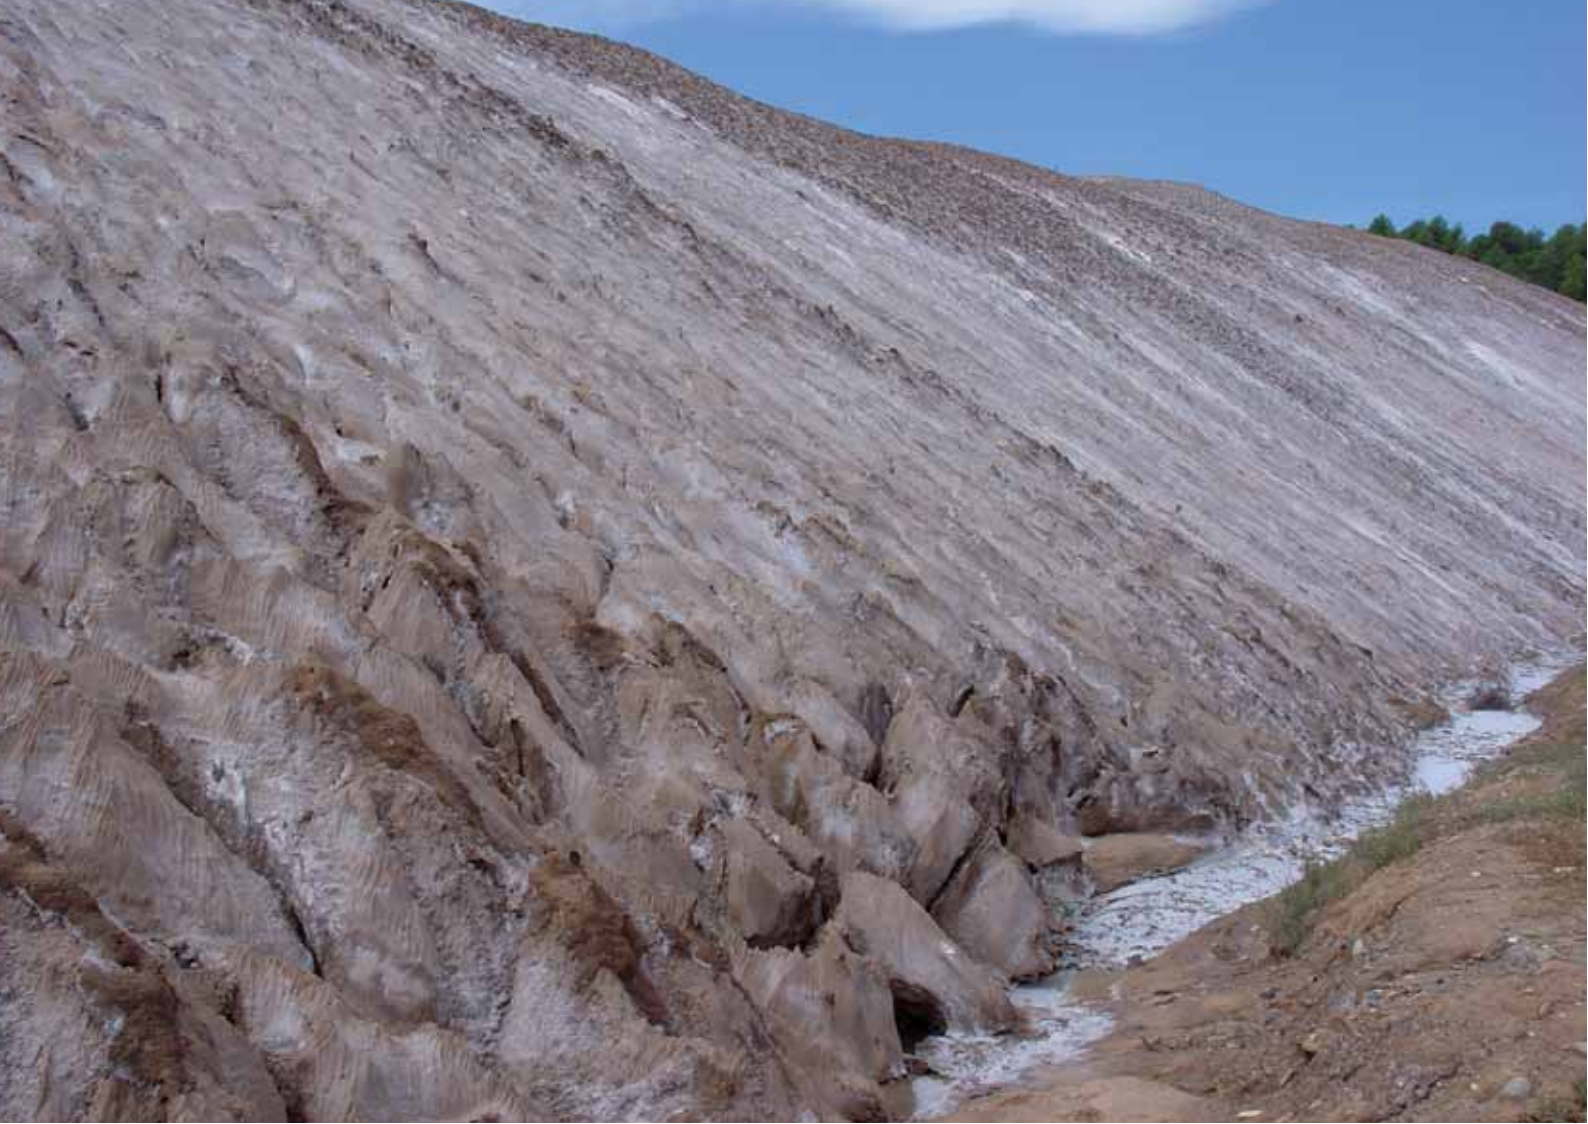
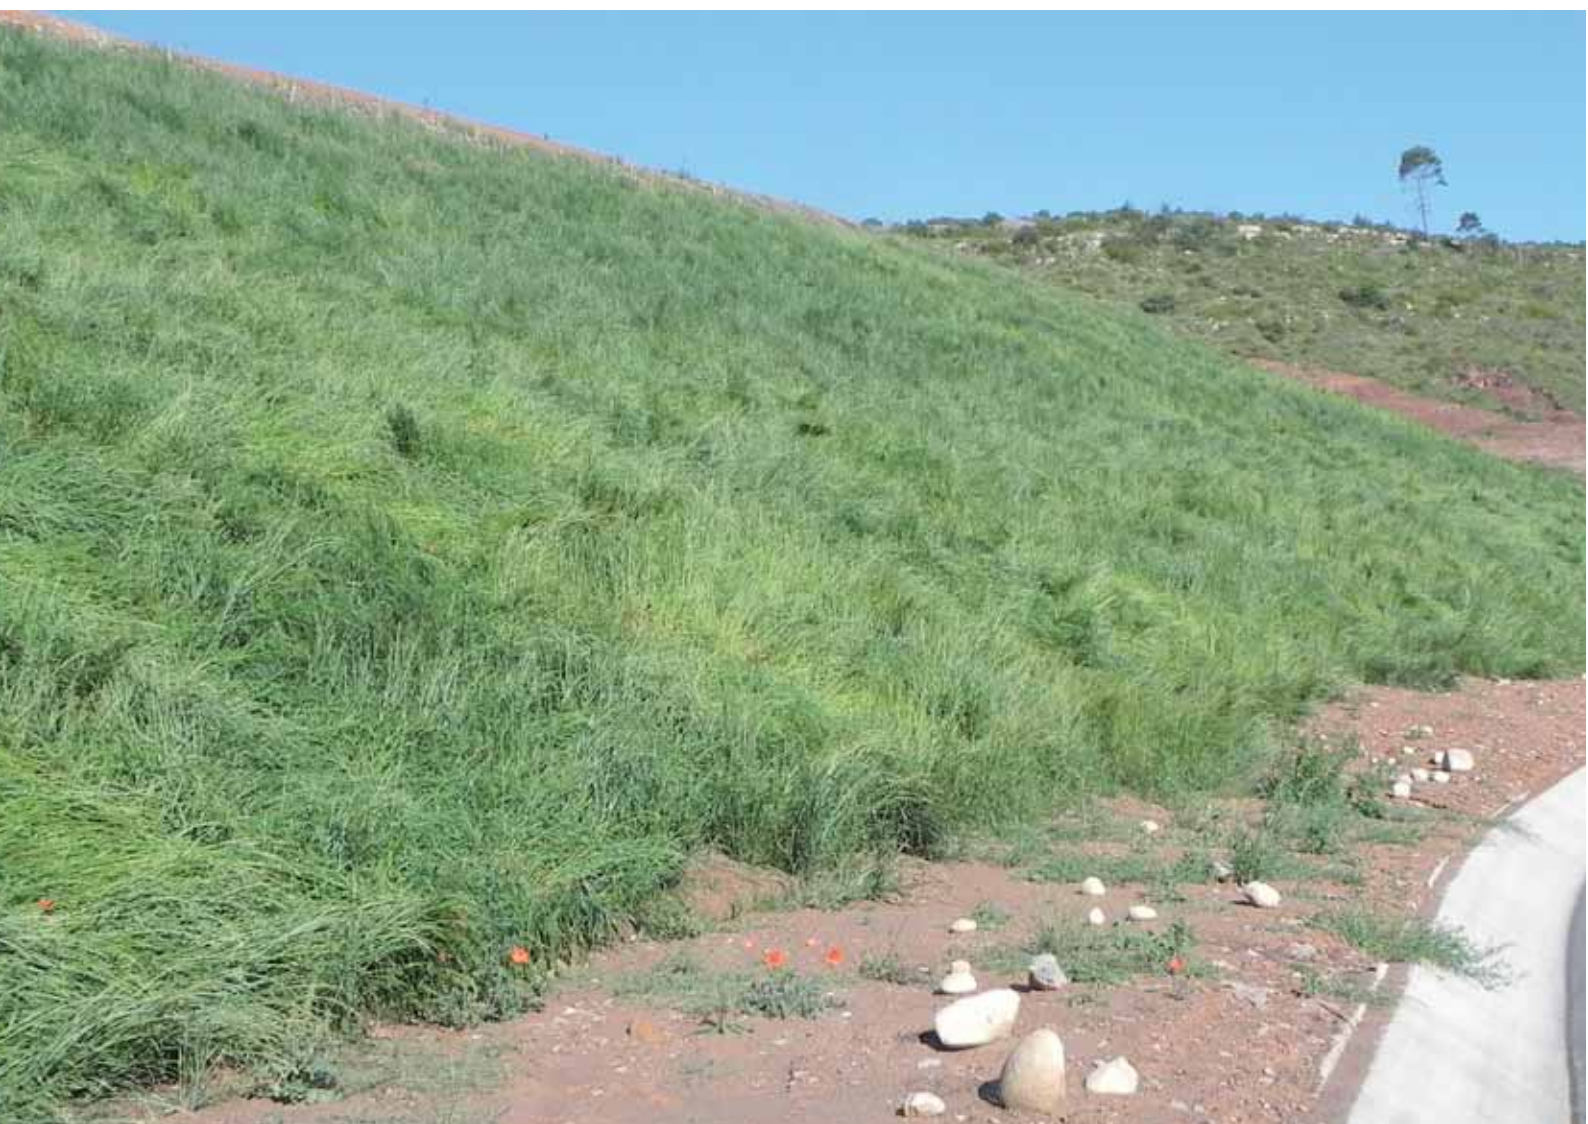
Foto pàgina esquerra:

El runam de Vilafruns, a dalt abans de la restauració —noteu-hi la morfologia de rascler a conseqüència de la dissolució de la sal amb la pluja—, a baix un cop acabada la restauració i amb l'herba ben crescuda.

L'obra s'ha desenvolupat en tres grans fases. La primera, la més costosa i desagraïda, va ser la recol·locació dels residus per reduir els pendents i obrir els vials necessaris. Aquesta feina s'hauria evitat si l'abocament hagués previst la restauració posterior. La segona fase, la més tecnològica i innovadora, fou la de la impermeabilització. S'aconseguí mitjançant la superposició de capes de materials diferents, les més decisives de les quals són mantes geotèxtils a dalt i a baix per suavitzar el relleu i esmorteir impactes i làmines de polietilè d'alta densitat especialment resistents, disposades com teules i soldades lateralment. Ha calgut una cura especial a no deixar forats, ni zones amb tensió, ni buits sota de les làmines, ni cap residu ni terra contaminada per sobre. Immediatament després d'haver instal·lat l'impermeable es va notar ja la reducció de cabal de salmorra lixivada pel runam que s'envia al col·lector. La tercera fase, la més natural i convencional, consistí en una restauració tal com es faria al talús d'una carretera o en una pedrera. Per sobre del complex de làmines, tot el runam es cobrí amb un gruix mínim d'un metre de terra fertilitzada amb compost. A les zones més pendents, aquesta terra es va retenir amb una malla de fibra de coco que a la vegada facilita l'arrelament de

les herbes. A l'hivern passat s'hi van plantar uns 10.000 plançons d'arbres, arbustos i mates variats, tots ells d'espècies pròpies de la meitat nord del Bages, i tota la superfície es va hidrosemar.

Un punt crític és el control de l'aigua, sobretot abans de començar amb els residus salins exposats —tot i que altres runams la controlen ben poc— i mentre duren les obres. A l'antic runam de Vilafruns s'hi han instal·lat dues xarxes de drenatge. Una xarxa de rases en superfície condueix l'aigua dolça de pluja des de qualsevol part del runam cap al perímetre i d'aquí a una gran bassa per utilitzar-la, per exemple, com a punt d'aigua en cas de foc. Una altra xarxa profunda permet seguir l'evolució de l'aigua al subsòl i captar la poca aigua salada que hi quedi per enviar-la al col·lector de salmorres.

La hidrosembra amb gramínies ha estat un èxit, en particular damunt de la catifa de fibra de coco. L'antic runam llueix ara una verdor exultant, de camp d'ordi en una primavera plujosa, amb l'excepció de franges al costat de les rases i dels vials on la hidrosembra va quedar malmesa per feines de construcció o per aportacions de terra posteriors. Esperem que, amb l'ajuda del reg als primers estius, els plançons també arrelin bé.
