# L'espasa de Dàmocles al Llobregat

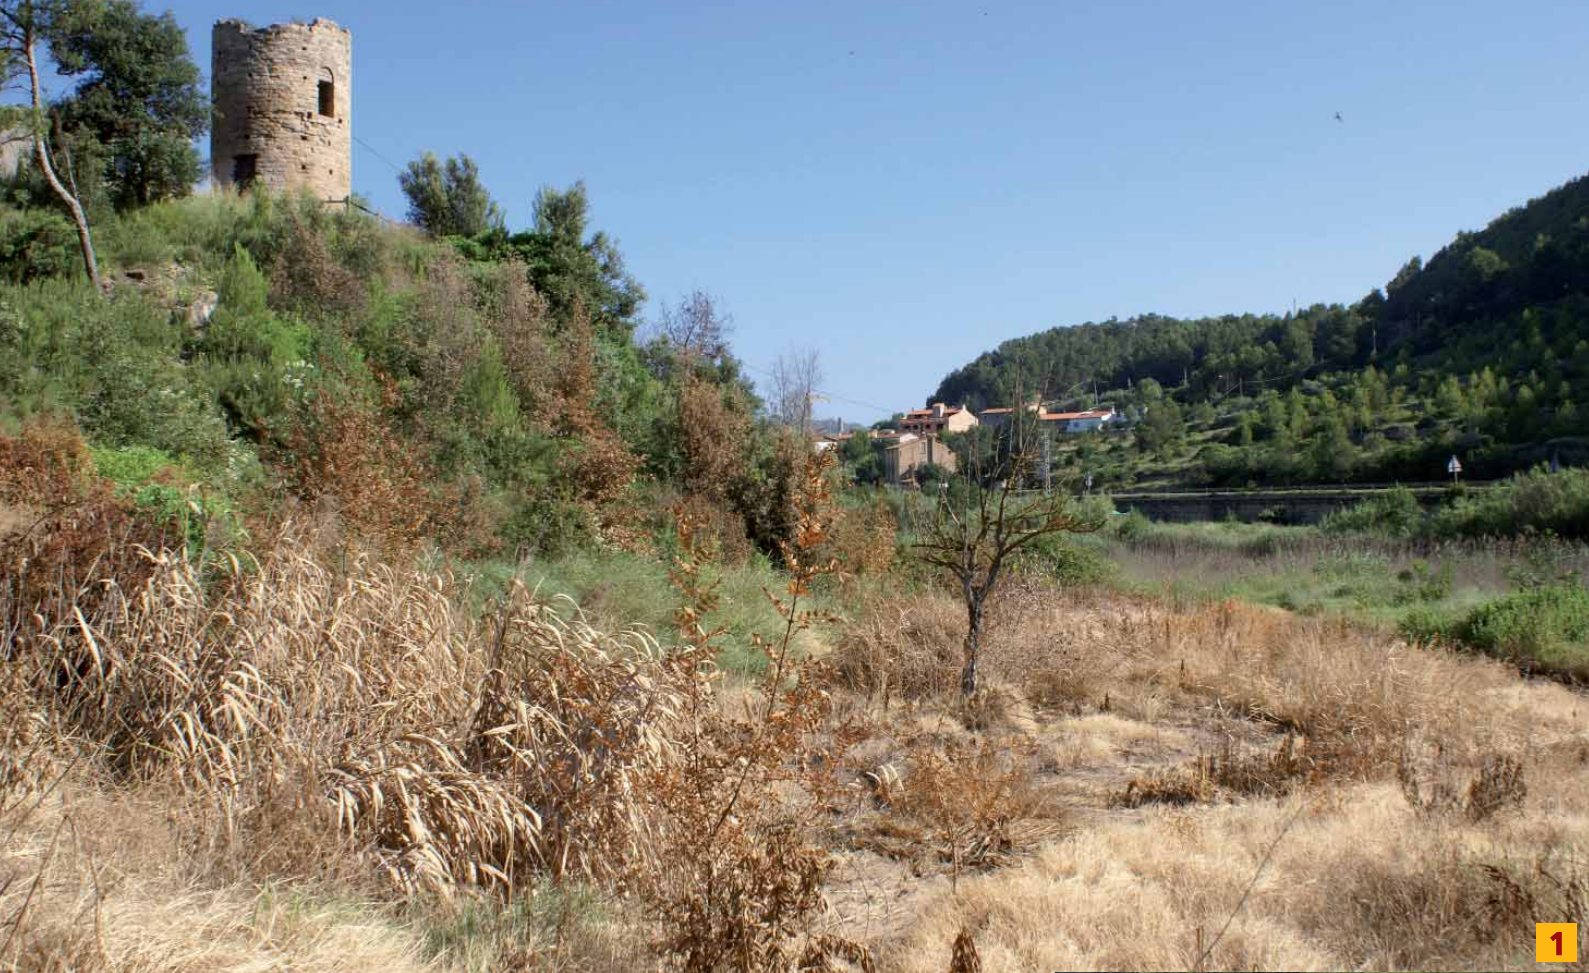
1

**1.** Mortaldat de la vegetació a la vora del Cardener, sota la torre de la Pobla, a Súria, a causa d'un vessament del col·lector de salmorres el juliol del 2008.

Només durant els primers mesos d'estiu d'enguany, el col·lector de salmorres ha vessat com a mínim per una tapa a Vilafruns, sota la torre de la Pobla i uns metres avall sota el pont de la variant de la carretera C-55 a Súria i al mas de l'Hostal Nou a Callús. A Cardona, les captacions que haurien d'haver conduït la salmorra cap al col·lector es van desbordar completament; un torrent de salmorra fora de mare va baixar en 5 o 6 ocasions de l'àrea del runam Nou i va circular pels carrers de la Coromina abans de salinitzar el Cardener. La puja de la salinitat al Cardener va ser notable. A la propera tempesta, tornarà a passar el mateix.

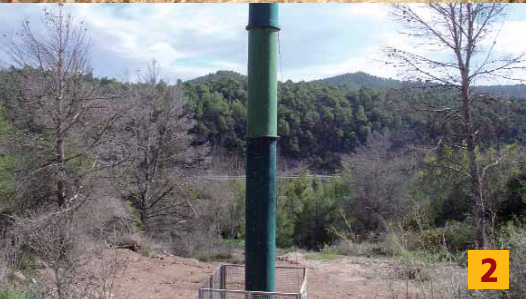
2

**2, 3 i 4:** Detall dels tres elements dels col·lector per on la salmorra acostuma a vessar: les torres, les juntes i les tapes: torre del col·lector de salmorres a Sant Salvador de Torroella; detall de la canonada que va vessar la salmorra a la Corbatera; i tapa del col·lector, prop de la riera del Conangle.

Afegim-hi altres llocs que havien sofert anteriorment la devastació per vessaments de salmorra del col·lector, només els de la branca del Cardener per no fer la llista massa llarga. Anotem el pont de Malagarriga on el col·lector passa penjat, la torre de trencament de pressió de Sant Salvador de Torroella, el pla de les Hortes de Súria on la salmorra va malmetre un sembrat, Antius, al terme de Callús, on la salmorra va matar una excel·lent roureda i contaminar una font, el passeig de Sant Joan de Vilatorrada on uns plàtans van morir, vora el Pont Vell de Manresa, davant de la cruïlla del barri de Sant Pau de Manresa on el vessament va afectar el bosc de ribera del Cardener i sota el pont d'inici de la variant de Bufalvent on el vessament del col·lector va liquidar un magnífic àlber i arrasar un hort.

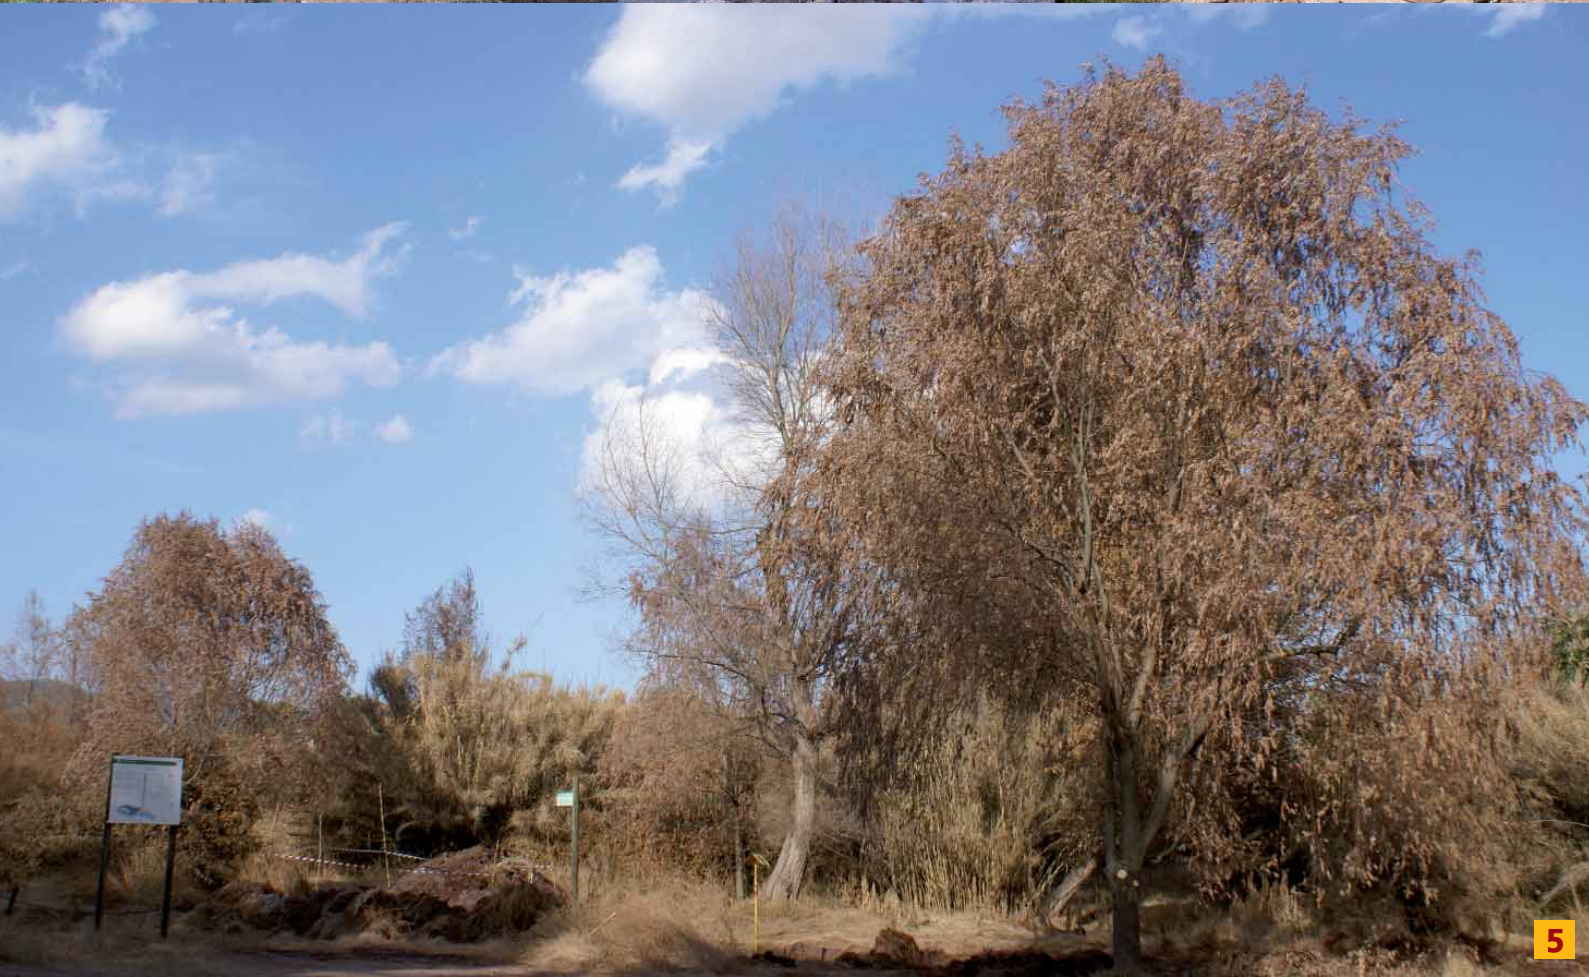
5

**5.** Mortaldat generalitzada a la zona humida vora el Llobregat de la Corbatera, a Sallent, a causa d'un gran vessament de salmorra del col·lector la primera setmana d'agost del 2008. Naturalistes i administracions havien dedicats temps, diners i esforços per la recuperació d'aquest espai natural, ampliant l'àrea de bosc de ribera. Sobtadament, tot s'ha quedat en res. El rètol interpreta una natura que ja és història.

A primers d'agost, la desgràcia de la salmorra, la pesta originada per la mineria de Cardona, Súria i Sallent i que s'estén per aqüífers, torrents, col·lectors i rius avall, va malmetre l'àrea humida de la Corbatera, a Sallent. El col·lector de salmorres enterrat a un metre de fondària es va trencar per una junta, sense cap motiu extern. La salmorra va brollar abundosa fins a fer un gran toll. La conseqüència ha estat la mort fulminant de tota la vegetació en una àrea d'aproximadament 200 x 50 metres que inclou àlbers, pollancre, freixes de fulla petita i tamariu, molts

dels quals plantats els anys 1996 i 1997 amb motiu de la restauració ecològica d'aquesta àrea. Tan sols una setmana més tard i uns 500 metres al nord, una nova fuita del col·lector per una altra junta va destruir la vegetació d'un marge i enverinat el camp de conreu situat a sota, entre la riba dreta del Llobregat i el tram de carretera de Cabrianes a la Botjosa. El dia 27 d'agost, el col·lector es trencava al Fusteret (Súria) i malmetia definitivament un hort.
