Caiguda de roques a Montserrat

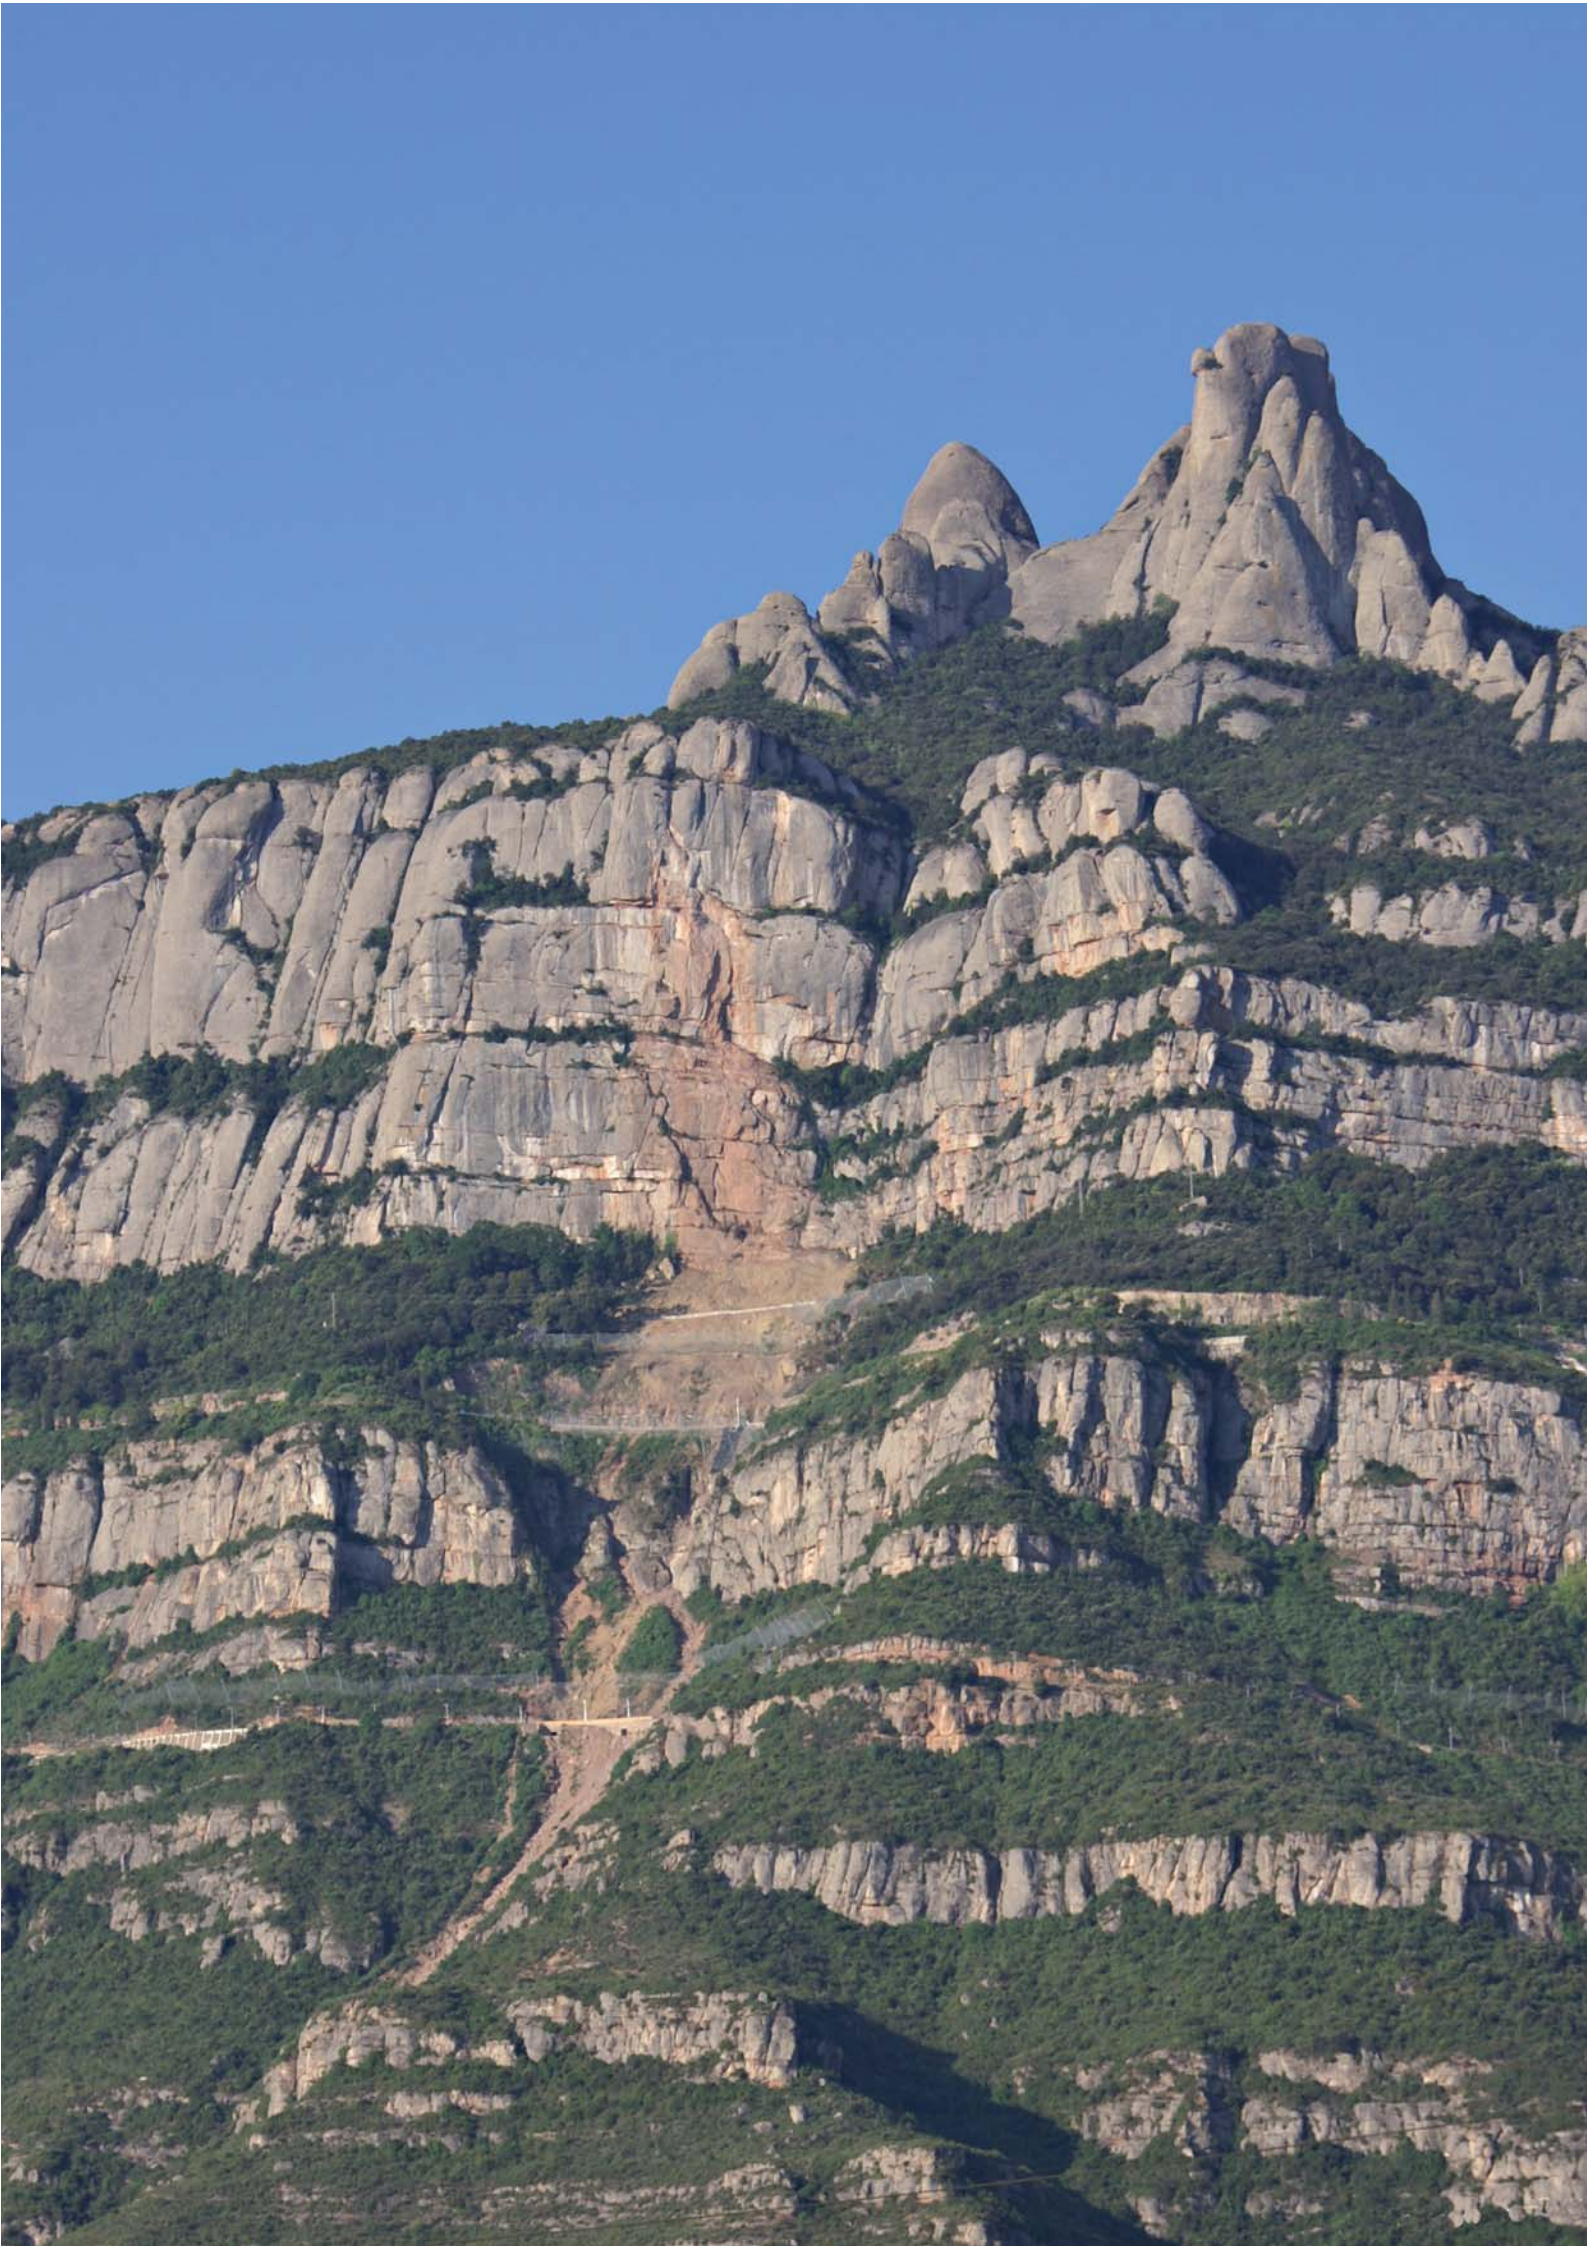
Foto pàgina esquerra:

L'esclavissada de la paret dels Degotalls del 28-12-2008, una vegada reoberts els passos de les dues carreteres a dalt i del cremallera a sota, tots ells protegits de noves caigudes de roques amb xarxes metàl·liques esteses.

El dia 28 de desembre del 2008, un despreniment de grans blocs de roca de la paret dels Degotalls, en un sector on ja hi havia hagut despreniments anteriors, d'una tacada va obstruir les tres vies d'accés terrestre al monestir: les dues carreteres i la via del cremallera; sort encara que va quedar l'aeri!

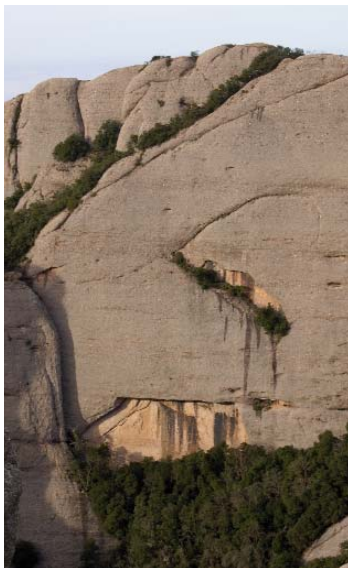
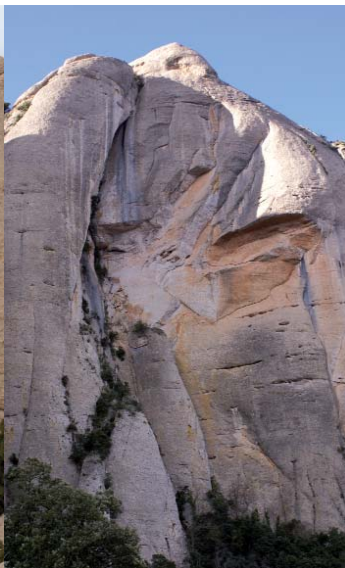
Fotos pàgina dreta:

Marques roges a les parets d'Ecos —a l'esquerra— i de Diables —a la dreta—, testimonis de caigudes relativament recents de blocs de roca.

La caiguda de blocs deixa profundes empremtes al paisatge. D'una banda queden les franges verticals nues de vegetació per on els rocs han caigut. De l'altra, les superfícies més recents de roca destaquen pel seu color rogenc. Una mirada atenta a la fesomia de la muntanya descobreix nombroses marques roges deixades aquí i allà per llesques de roca despreses, talment la marca de color viu que queda a la pintura vella de la paret interior d'una casa en retirar un quadre o un pòster penjat durant anys. Aquestes pàtines rogenques del tall de roca fresc són fidels testimonis de la freqüència dels despreniments de roca. Amb els anys d'exposició a la intempèrie, el color de la roca derivarà cap a un to gris més apagat.
